**ΙΔΡΥΜΑ ΝΕΟΛΑΙΑΣ & ΔΙΑ ΒΙΟΥ ΜΑΘΗΣΗΣ**  
**ΔΙΕΥΘΥΝΣΗ ΕΚΠΑΙΔΕΥΤΙΚΗΣ ΜΕΡΙΜΝΑΣ ΚΑΙ**  
**ΤΕΧΝΙΚΩΝ ΥΠΗΡΕΣΙΩΝ**

**Έργο: Αποκατάσταση των όψεων του κτιρίου της Φ.Ε. Αθηνών.**

**ΤΟΠΟΣ: Αθήνα**

**ΤΕΧΝΙΚΗ ΠΕΡΙΓΡΑΦΗ**

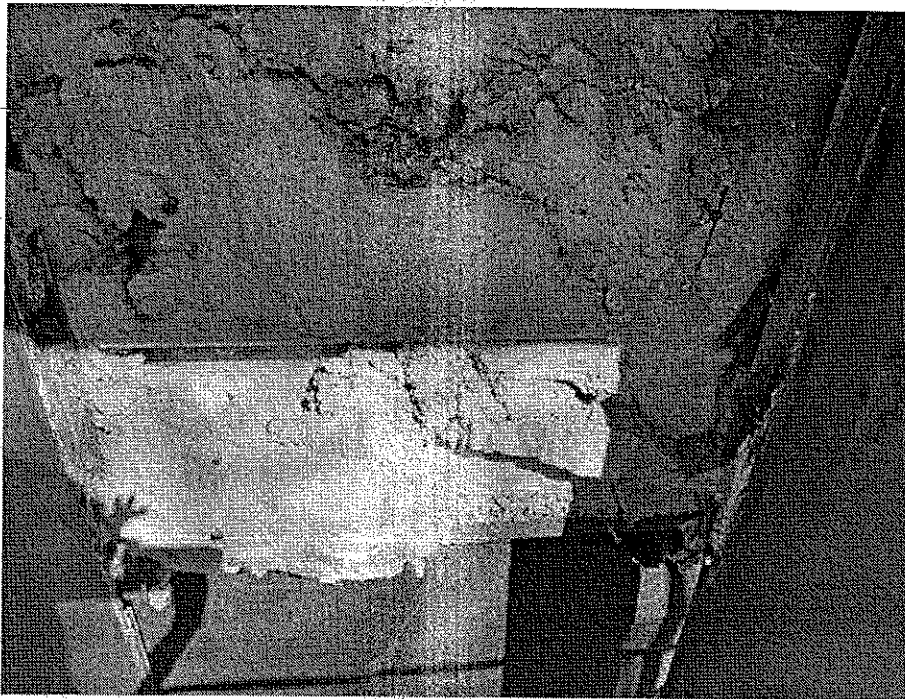
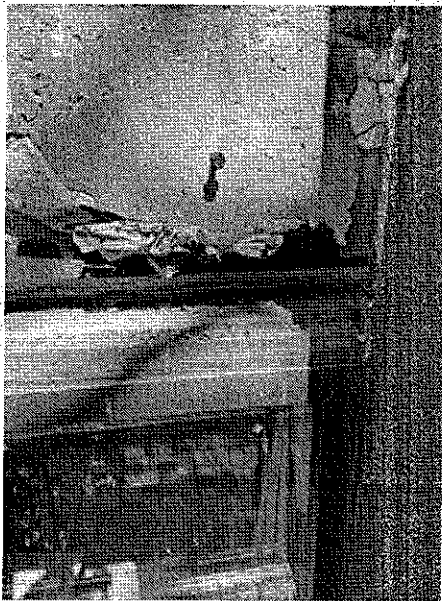
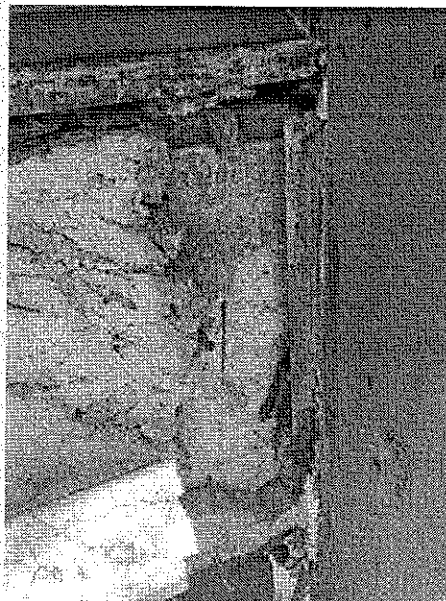
Οι όψεις του κεντρικού κτηρίου της Φοιτητικής Εστίας Αθηνών είναι επενδυμένες με ορθομαρμαρώσεις σε όλο το ύψος και περιμετρικά του κτηρίου. Κάτω από τις ορθομαρμαρώσεις υπάρχει ένα είδος τσιμέντου (λάσπης) με μέσο πάχος 5 εκατοστά περίπου, το οποίο μεταβάλλεται ανάλογα και το σημείο. Η συγκεκριμένη επένδυση πραγματοποιήθηκε περίπου τα έτη 1965 με 1970. Ως αποτέλεσμα, ύστερα από 50 και πλέον χρόνια, υπάρχουν έντονες φθορές στο σύνολο σχεδόν των όψεων. Οι φθορές στο υλικό διαπιστώθηκαν με την αφαίρεση των ορθομαρμαρώσεων. Λόγω των φθορών είναι άμεσα επικίνδυνο να αποκολληθούν κομμάτια από το εν λόγω υλικό. Η αποκόλληση κομματιών έχει ως πιθανό αποτέλεσμα τον τραυματισμό διερχόμενων ανθρώπων (φοιτητών ή περαστικών). Καρά συνέπεια, είναι εξαιρετικά επείγον να γίνει η επισκευή, αφού υπάρχει κίνδυνος να προκληθεί σοβαρός τραυματισμός. Υπενθυμίζεται, ότι το κτήριο της ΦΕΑ περικλείεται από 4 κεντρικές οδούς στην Αθήνα.

Το πρόβλημα παρουσιάζεται και στις ακόλουθες φωτογραφίες, όπου φαίνεται η σημερινή κατάσταση του κελύφους του κτιρίου.

Για την επισκευή του κτιρίου θα λάβει χώρα άμεσα η καθαίρεση όλου του τσιμεντοειδούς που αποκαλύφθηκε κατά την αφαίρεση των ορθομαρμαρώσεων, περιμετρικά του κτηρίου λόγω καθημερινής επικινδυνότητας.

Για να μην δημιουργηθούν προβλήματα, μετά την αφαίρεση των υλικών θα λάβει χώρα η τοποθέτηση κατάλληλου υλικού - αφρού πολυουρεθάνης στα κενά που δημιουργούνται στα κουφώματα και έπειτα την τοποθέτηση θερμοπροσόψεως πάχους 5-7 εκ αναλόγως το κενό που θα έχει δημιουργηθεί. Η θερμοπρόσοψη περιμετρικά θα έχει μαστίχη για να πραγματοποιηθεί η πλήρη σφράγιση της. Η θερμοπρόσοψη θα προεξέχει περίπου 2 εκ έξω από το κούφωμα ούτως ώστε σε περίπτωση βροχοπτώσεων το νερό να μην εισέρχεται στο τζάμι του κουφώματος.
